Testbericht Salzsprühtest SÄKAPHEN® und Si 57® EL
Test Report Salt Spray SÄKAPHEN® Si 57® EL

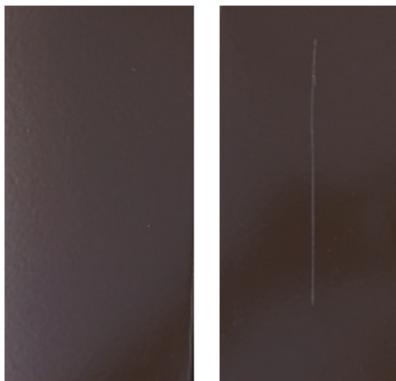
Si 57® EL with and without cut
 BEFORE testing

Si 57® EL mit und ohne Schnitt
 VOR dem Test

The test plates were made of carbon steel. The coating material was heat cured phenolic epoxy. Layer thickness was 200 microns nominal DFT.

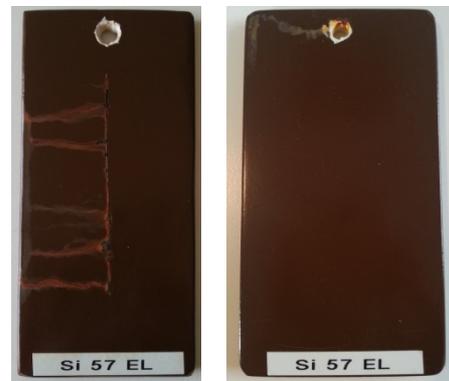
The test plate **without** the cut has shown:

- No changes in color
- No cracks
- No blistering
- No flaking off

The test plate **with** the cut has shown:

- No changes in color
- No cracks in the coating
- No blistering
- No flaking off

The width of the cut has not exceeded 1mm.

Si 57® EL with and without cut
 AFTER testing

Si 57® EL mit und ohne Schnitt
 NACH dem Test

A salt spray test was carried out in accordance with DIN EN ISO 9227. The exposure period was 1400 hours at 35°C ± 2°C with pH 6,5-7,2 and a saturation with 50gr ± 5gr/l of sodium chloride.

Evaluation of the results (impact on surface) was carried out according to DIN ISO 4628. Criteria were agreed with the customer.
